DIAGNOSTIC DE L'ETAT DE L'INSTALLATION INTERIEURE D'ELECTRICITE

Arrêté du 28 septembre 2017 définissant le modèle et la méthode de réalisation de l'état de l'installation intérieure d'électricité dans les immeubles à usage d'habitation. Articles L 134-7 et R 134-10 à 13 du code de la construction et de l'habitation. Norme NF C16-600 de juillet 2017.

▪ **Localisation du ou des immeubles bâti(s)** Type d'immeuble : **Maison individuelle**
 Département : **SOMME**
 Commune : **AMIENS (80000)**
 Adresse : **12 rue Vulfran-warmé**
 Lieu-dit / immeuble :
 Réf. Cadastre : **NC**
 ▪ **Désignation et situation du lot de (co)propriété :** Rapport n° : **119917 THUILLIER AMELIE ELEC**
 La liste des parties du bien n'ayant pu être visitées et leurs justifications se trouvent au paragraphe 9

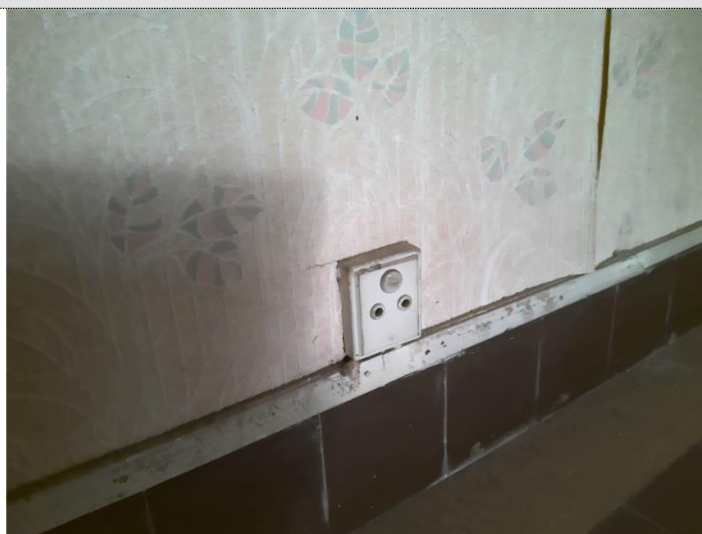
Point de contrôle N° B.3.3.6 a1)

<u>Description :</u>	Au moins un socle de prise de courant ne comporte pas de broche de terre.
<u>Observation(s)</u>	Prise(s) de courant sans broche de terre
<u>Localisation :</u>	Séjour, Salon, Cuisine, Palier n°1, Chambre n°1, Chambre n°2, Palier n°2, Chambre n°4, Chambre n°4

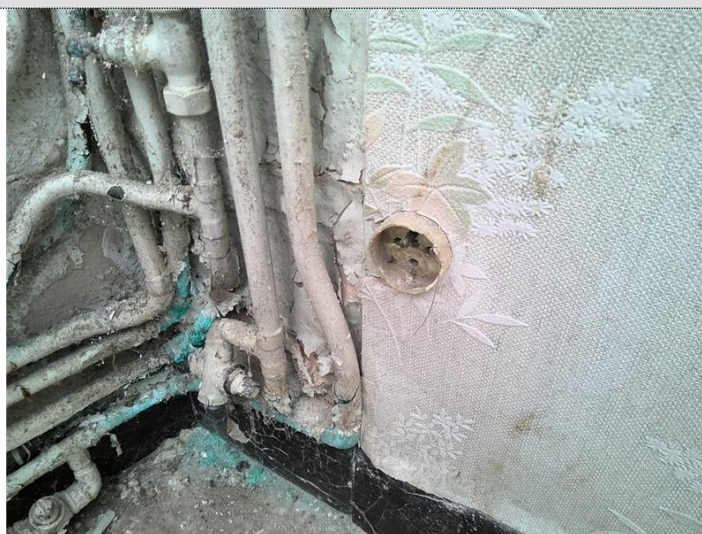
Point de contrôle N° B.3.3.6 a2)

N° article (1)	Libellé des anomalies	Localisation(*)	Observation
B.3.3.6 a2)	Au moins un socle de prise de courant comporte une broche de terre non reliée à la terre.	Cuisine	Prise(s) de courant avec broche de terre non reliée à la terre
B.3.3.6 a3)	Au moins un CIRCUIT (n'alimentant pas des socles de prises de courant) n'est pas relié à la terre.	Entrée, Séjour, Salon, Cuisine, Escalier cave, Cave, Escalier n°1, Palier n°1, Chambre n°1, Chambre n°2, Escalier n°2, Palier n°2, Chambre n°3, Chambre n°4	Circuit(s) lumière et ou terminal sans terre
B.3.3.7 a)	Au moins un CONDUIT métalliques en montage apparent ou encastré, comportant des CONDUCTEURS, n'est pas relié à la terre.	Escalier cave, Escalier n°1, Palier n°2

<u>Description :</u>	Au moins un socle de prise de courant comporte une broche de terre non reliée à la terre.
<u>Observation(s)</u>	Prise(s) de courant avec broche de terre non reliée à la terre
<u>Localisation :</u>	Cuisine

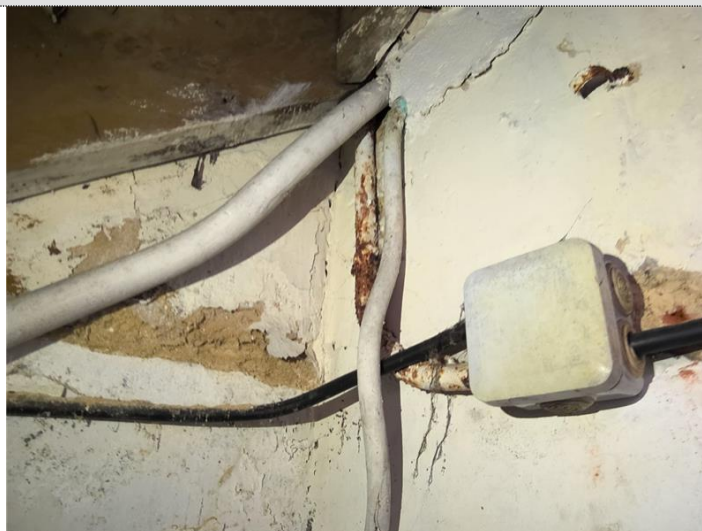
Point de contrôle N° B.3.3.7 a)

Description : Au moins un CONDUIT métalliques en montage apparent ou encastré, comportant des CONDUCTEURS, n'est pas relié à la terre.

Localisation : Escalier cave, Escalier n°1, Palier n°2

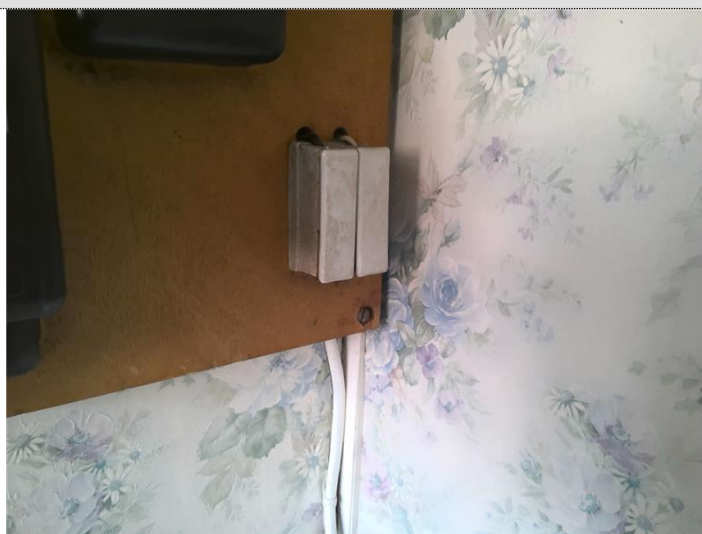
Point de contrôle N° B.4.3 b)

Description : Le type d'au moins un FUSIBLE ou un DISJONCTEUR n'est plus autorisé (fusible à tabatière, à broches rechargeables, COUPE-CIRCUIT A FUSIBLE de type industriel, DISJONCTEUR réglable en courant protégeant des CIRCUITS terminaux).

Observation(s) Type de fusible plus autorisé

Localisation : Chambre n°4

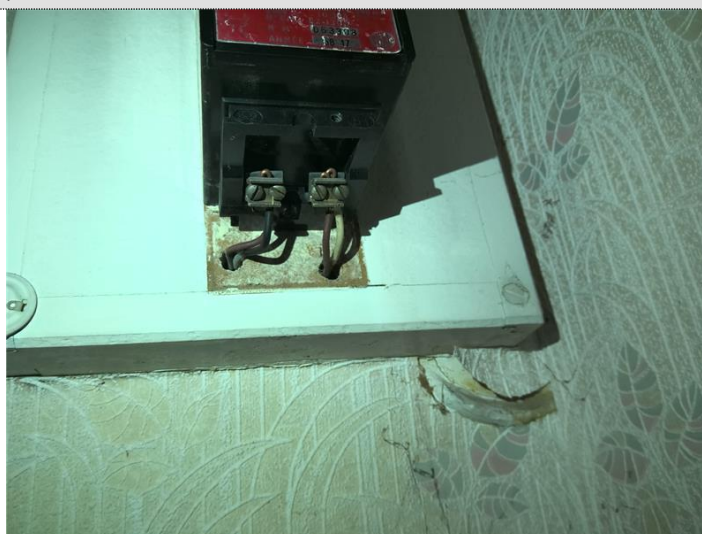
Point de contrôle N° B.4.3 f1)

Description : La section des CONDUCTEURS de la CANALISATION alimentant le seul tableau n'est pas adaptée au courant de réglage du DISJONCTEUR de branchement.

Localisation : Séjour

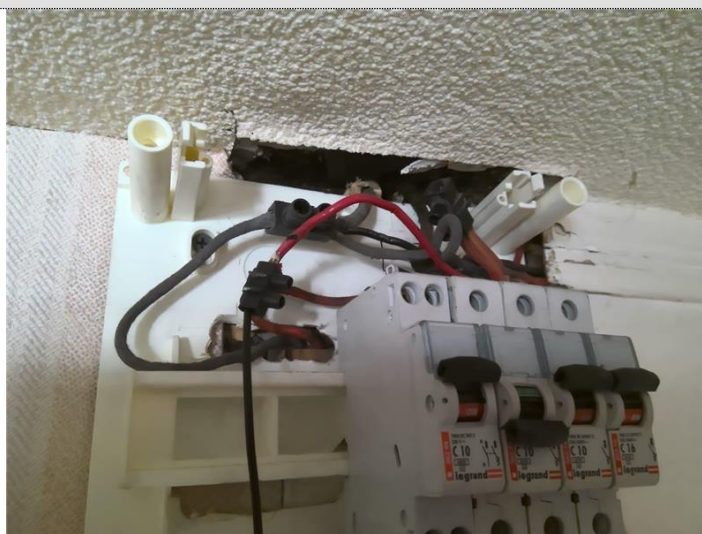
Point de contrôle N° B.4.3 h)

Description : Des CONDUCTEURS ou des APPAREILLAGES présentent des traces d'échauffement.

Observation(s) Appareillage(s) et ou conducteur(s) avec des traces d'échauffement.

Localisation : Salon

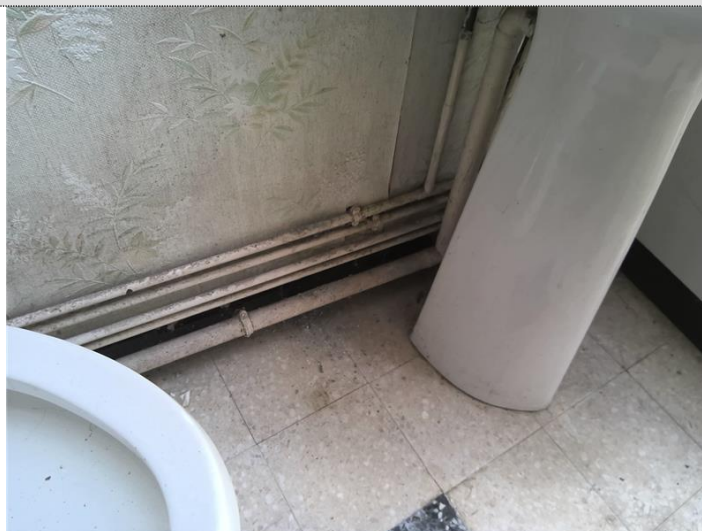
Point de contrôle N° B.5.3 a

N° article (1)	Libellé des anomalies	Localisation(*)
B.5.3 a	Locaux contenant une baignoire ou une douche : il n'existe pas de LIAISON EQUIPOTENTIELLE supplémentaire reliant les ELEMENTS CONDUCTEURS et les MASSES des MATERIELS ELECTRIQUES.	Salle de bains/WC

Description : Locaux contenant une baignoire ou une douche : il n'existe pas de LIAISON EQUIPOTENTIELLE supplémentaire reliant les ELEMENTS CONDUCTEURS et les MASSES des MATERIELS ELECTRIQUES.

Localisation : Salle de bains/WC

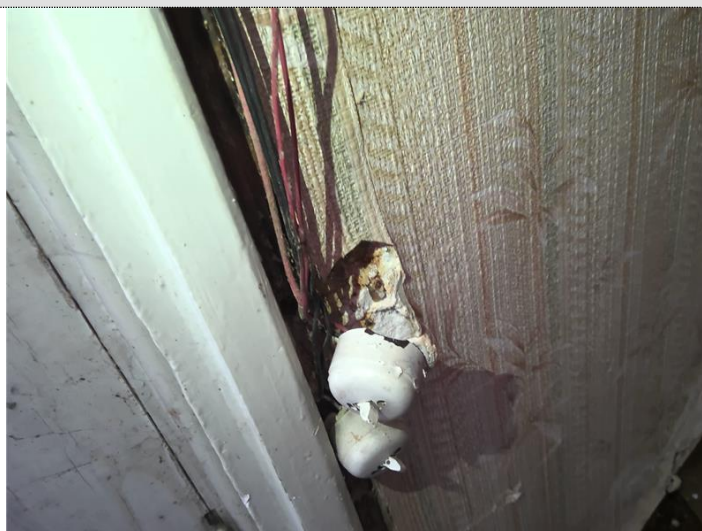
Point de contrôle N° B.7.3 a)

N° article (1)	Libellé des anomalies	Localisation(*)
B.7.3 a)	L'ENVELOPPE d'au moins un matériel est manquante ou détériorée.	Entrée

Description : L'ENVELOPPE d'au moins un matériel est manquante ou détériorée.

Localisation : Entrée

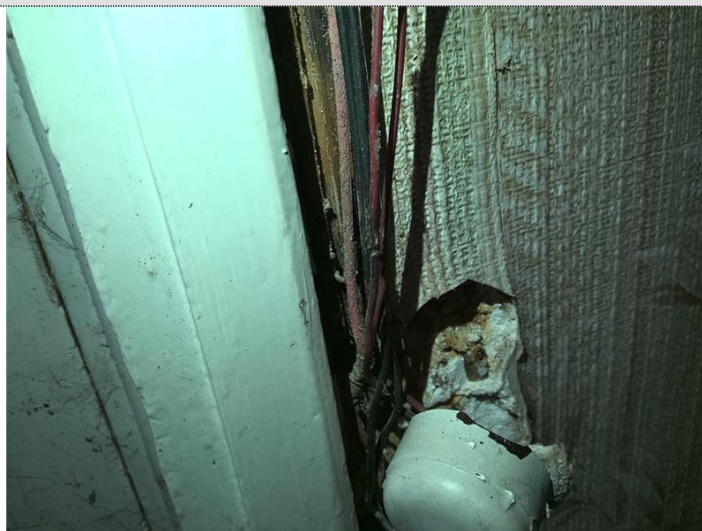
Point de contrôle N° B.7.3 b)

Description : L'isolant d'au moins un CONDUCTEUR est dégradé.

Localisation : Entrée, Escalier cave, Chambre n°1, Chambre n°2, Palier n°1

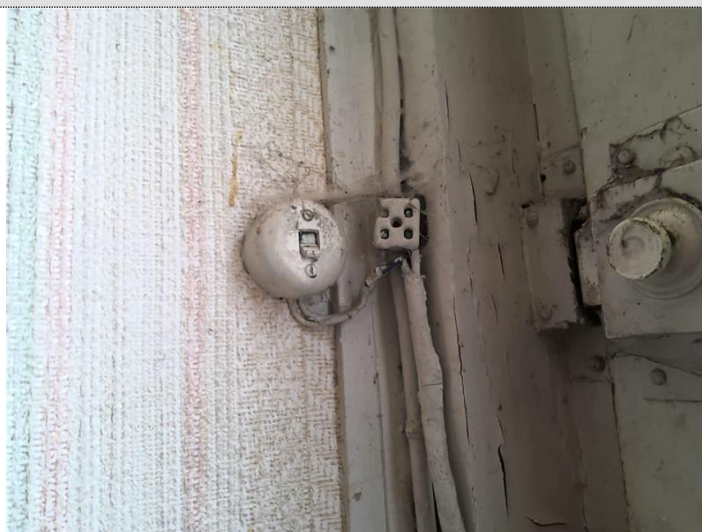
Point de contrôle N° B.7.3 d)

Description : L'installation électrique comporte au moins une CONNEXION avec une partie active nue sous tension accessible.

Localisation : Entrée

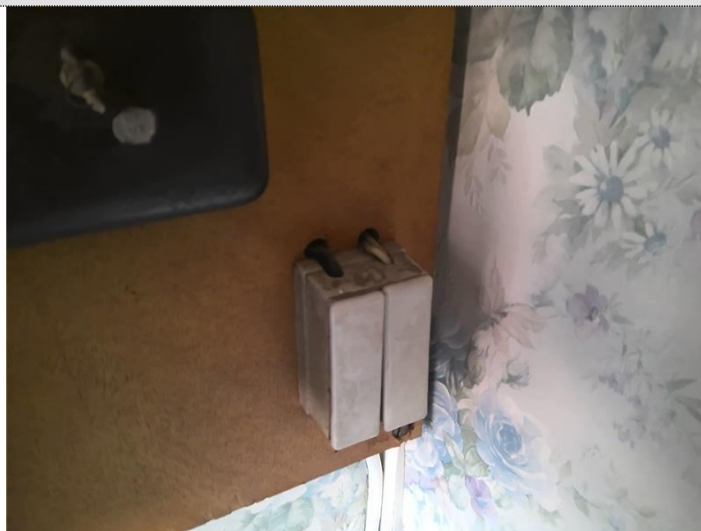
Point de contrôle N° B.7.3 e)

Description : L'installation électrique comporte au moins un dispositif de protection avec une partie active nue sous tension accessible.

Localisation : Chambre n°4

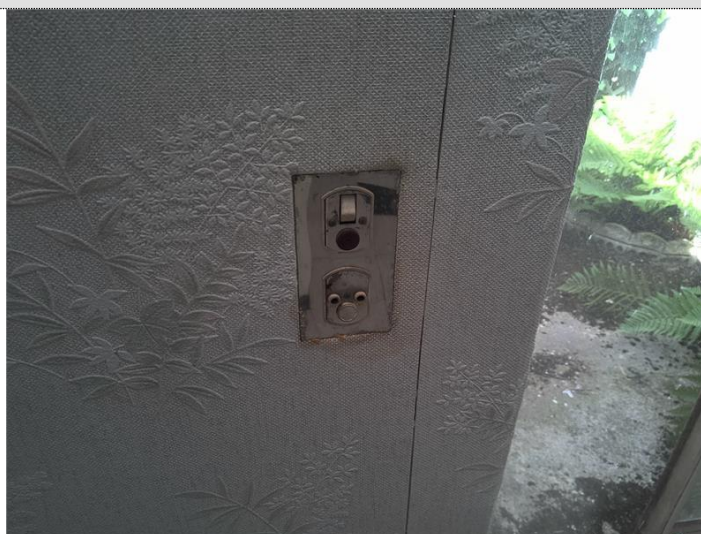
Point de contrôle N° B.8.3 a)

Description : L'installation comporte au moins un MATERIEL ELECTRIQUE vétuste.

Observation(s) Matériel(s) et ou appareillage(s) vétuste(s)

Localisation : Séjour, Cuisine, WC extérieur, Palier n°1, Chambre n°1, Chambre n°3, Palier n°2, Chambre n°4

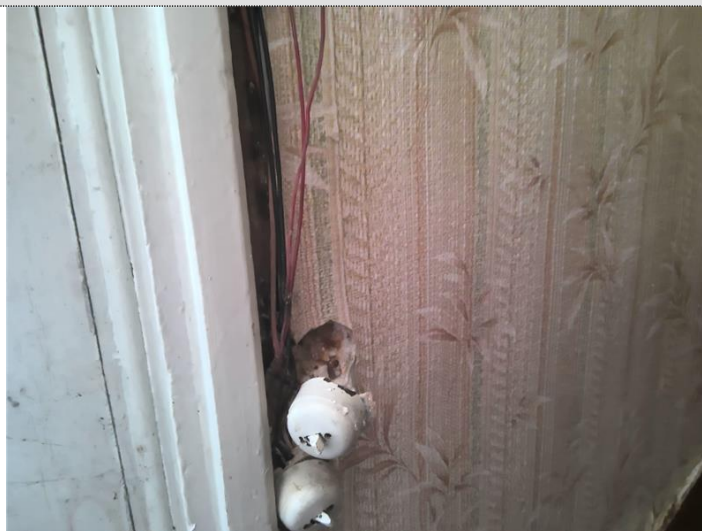
Point de contrôle N° B.8.3 e)

<u>Description :</u>	Au moins un CONDUCTEUR isolé n'est pas placé sur toute sa longueur dans un conduit, une goulotte, une plinthe ou une huisserie, en matière isolante ou métallique, jusqu'à sa pénétration dans le MATERIEL ELECTRIQUE qu'il alimente.
<u>Observation(s)</u>	CONDUCTEUR(S) isolé(s) n'est pas placé sur toute sa longueur dans un conduit, une goulotte, une plinthe ou une huisserie en matière isolante.
<u>Localisation :</u>	Entrée, Salon
