Etat de l'Installation Intérieure d'Electricité

Numéro de dossier : 25/IMO/0136
Date du repérage : 04/04/2025
Heure d'arrivée : 18 h 15
Durée du repérage : 02 h 00

Type d'immeuble : **Maison individuelle**
Adresse : **163 rue André Dumont**
Commune : **80350 MERS LES BAINS**
Département : **Somme**
Référence cadastrale : **Section cadastrale A, Parcelle(s) n° 64**, identifiant fiscal : **N/A**

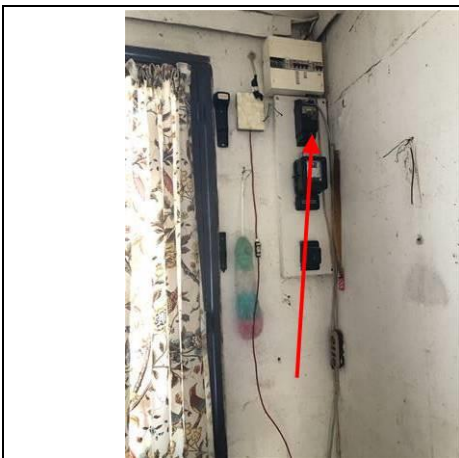
Photo PhEle001

Libellé de l'anomalie : B1.3 g Le dispositif assurant la coupure d'urgence est placé à plus de 1,80 m du sol fini et n'est pas accessible au moyen de marches ou d'une estrade.
