Etat de l'Installation Intérieure de Gaz

Numéro de dossier : P25/LABAT/1426
Norme méthodologique employée : AFNOR NF P 45-500 (juillet 2022)
Date du repérage : 01/07/2025
Heure d'arrivée : 09 h 30
Durée du repérage : 03 h 00

Département : **Gironde**
Adresse : **12 Rue de Lurbe**
Commune : **33000 BORDEAUX**
Section cadastrale KW, Parcelle(s) n° 164

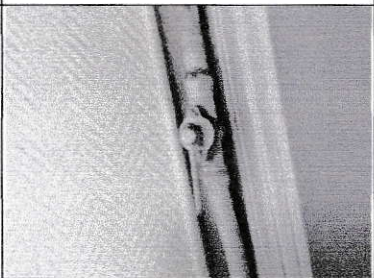
Points de contrôle ⁽³⁾ (selon la norme)	Anomalies observées (A1 ⁽⁴⁾ , A2 ⁽⁵⁾ , DGI ⁽⁶⁾ , 32c ⁽⁷⁾)	Libellé des anomalies et recommandations	Photos
C.4 - 7a3 Organe de coupure	A1	Au moins un organe de coupure n'est pas marqué du logo d'une marque reconnue.
