Dossier Technique Immobilier

Numéro de dossier : 26/DEVOS/0055
Date du repérage : 07/02/2026

Adresse :.....**182 BOULEVARD DE LA PLAGE**

Commune :.....**33120 ARCACHON**

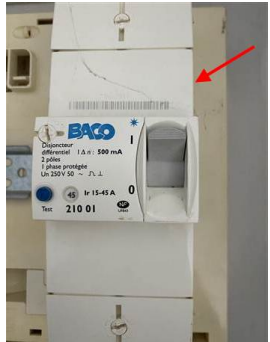
N° Article (1)	Libellé et localisation (*) des anomalies	N° Article (2)	Libellé des mesures compensatoires (3) correctement mises en œuvre	Photos
B1.3 g	<p>Le dispositif assurant la coupure d'urgence est placé à plus de 1,80 m du sol fini et n'est pas accessible au moyen de marches ou d'une estrade.</p> <p>Remarques : L'AGCP (Appareil Général de Commande et de Protection) est placé à une hauteur > à 1,80 m du sol fini ; Faire intervenir un électricien qualifié afin de déplacer l' AGCP ou créer une marche ou une estrade (Rez de chaussée - Entrée/dégagement)</p>

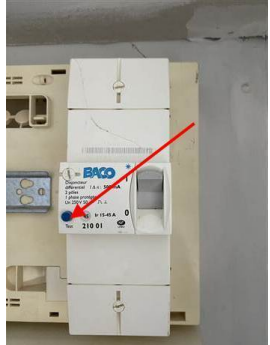
B2.3.1 i	<p>La manœuvre du bouton test du (des) dispositif(s) de protection différentielle n'entraîne pas (son) leur déclenchement.</p> <p>Remarques : Le dispositif différentiel de protection (DDR) ne déclenche pas par action sur le bouton test ; Faire intervenir un électricien qualifié afin de réparer ou remplacer le DDR (Rez de chaussée - Entrée/dégagement)</p>

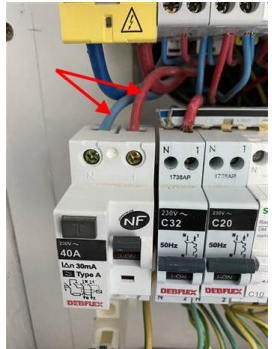
N° Article (1)	Libellé et localisation (*) des anomalies	N° Article (2)	Libellé des mesures compensatoires (3) correctement mises en œuvre	Photos
B4.3 e	<p>Le courant assigné (calibre) de la protection contre les surcharges et courts-circuits d'au moins un circuit n'est pas adapté à la section des conducteurs correspondants.</p> <p>Remarques : Présence de protections contre les surintensités inadaptées à la section des conducteurs ; Faire intervenir un électricien qualifié afin d'installer des protections contre les surintensités adaptés aux sections des conducteurs (Rez de chaussée - Entrée/dégagement)</p>

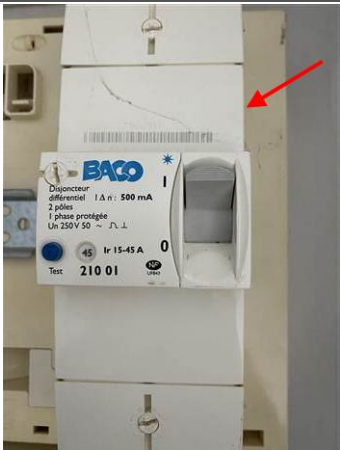
<p>Photo PhEle001 Libellé de l'anomalie : B1.3 g Le dispositif assurant la coupure d'urgence est placé à plus de 1,80 m du sol fini et n'est pas accessible au moyen de marches ou d'une estrade. Remarques : L'AGCP (Appareil Général de Commande et de Protection) est placé à une hauteur > à 1,80 m du sol fini ; Faire intervenir un électricien qualifié afin de déplacer l' AGCP ou créer une marche ou une estrade (Rez de chaussée - Entrée/dégagement)</p>
	<p>Photo PhEle002 Libellé de l'anomalie : B2.3.1 i La manœuvre du bouton test du (des) dispositif(s) de protection différentielle n'entraîne pas (son) leur</p>

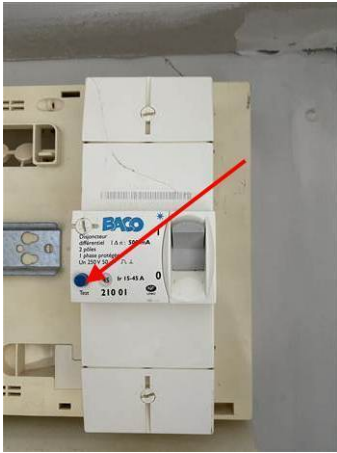
déclenchement.

Remarques : Le dispositif différentiel de protection (DDR) ne déclenche pas par action sur le bouton test ; Faire intervenir un électricien qualifié afin de réparer ou remplacer le DDR (Rez de chaussée - Entrée/dégagement)

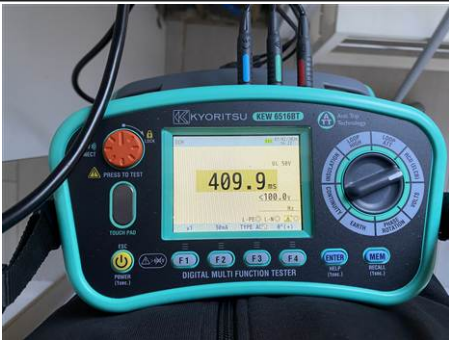
Photo PhEle003

Libellé de l'anomalie : B2.3.1 h Au moins un dispositif de protection différentielle ne fonctionne pas pour son seuil de déclenchement.
Remarques : Le seuil de déclenchement du dispositif différentiel de protection (DDR) est supérieur au courant différentiel assigné (sensibilité) de ce dernier ; Faire intervenir un électricien qualifié afin de réparer ou de remplacer le DDR (Rez de chaussée - Entrée/dégagement)

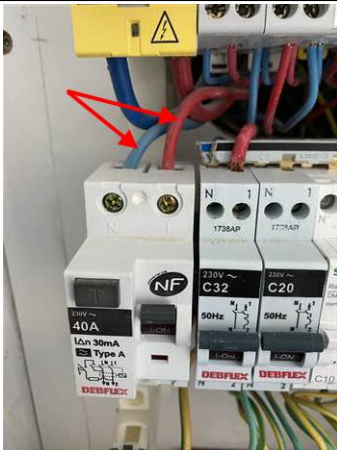
Photo PhEle004

Libellé de l'anomalie : B4.3 e Le courant assigné (calibre) de la protection contre les surcharges et courts-circuits d'au moins un circuit n'est pas adapté à la section des conducteurs correspondants.
Remarques : Présence de protections contre les surintensités inadaptées à la section des conducteurs ; Faire intervenir un électricien qualifié afin d'installer des protections contre les surintensités adaptés aux sections des conducteurs (Rez de chaussée - Entrée/dégagement)
